校園職業災害案例

(不含實驗室)

勞動部職業安全衛生署中區職業安全衛生中心

110 年 3 月 23 日 編印

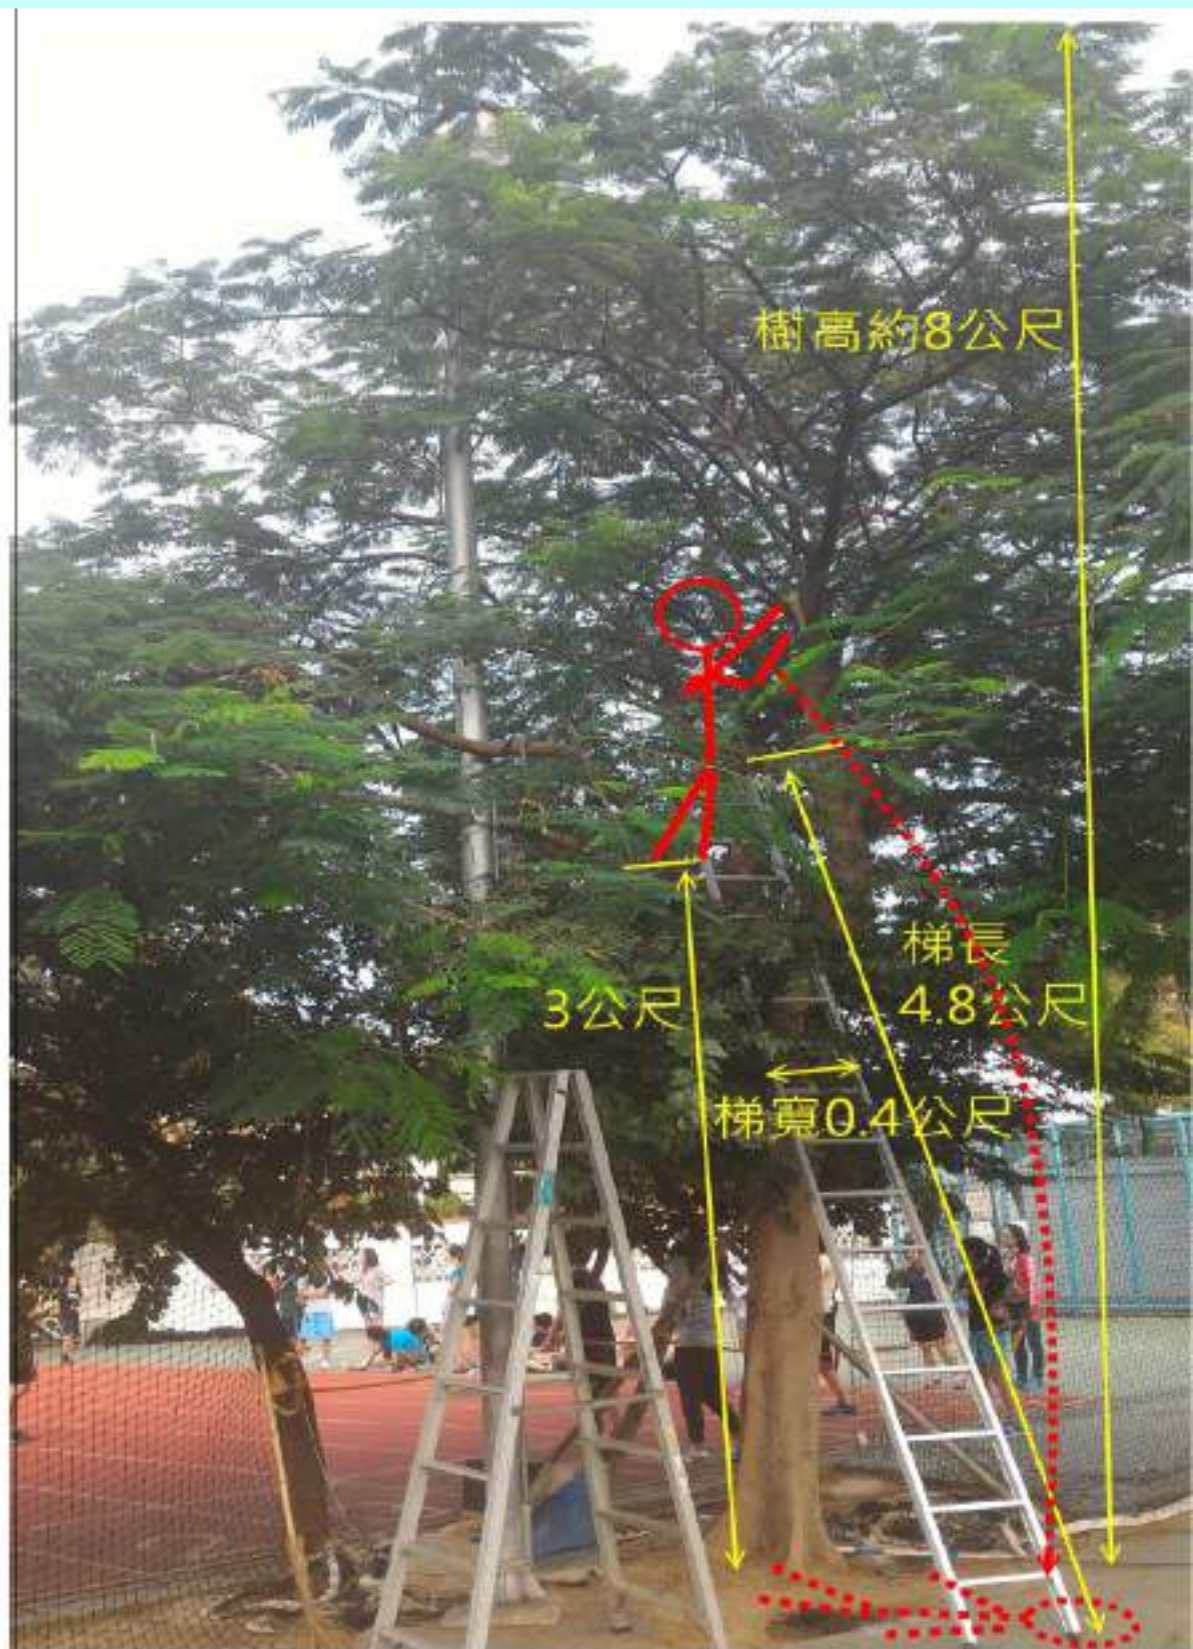
104 年 10 月 20 日 14 時 8 分許，罹災者尤○○於○○大學排球場旁，以移動梯爬上樹，站在樹幹上(站立位置距地面高度約 3.2 公尺)使用鋸子進行樹枝修剪作業，一同作業之同事張○○在樹下清理修剪下來的樹枝，突然聽到樹枝斷裂及物品掉落撞擊到地面的聲響，發現罹災者尤○○仰躺在樹旁地面上，立即通報 119 派救護車將尤員緊急送○○醫院急救，仍於 104 年 10 月 21 日 1 時 48 分傷重不治。

罹災者以移動梯爬上樹上，站在樹幹上使用鋸子修剪樹枝。

- 1、雇主對於在高度 2 公尺以上之處所進行作業，勞工有墜落之虞者，應以架設施工架或其他方法設置工作台。…。(職業安全衛生設施規則第 225 條第 1 項暨職業安全衛生法第 6 條第 1 項)
- 2、雇主對於在高度 2 公尺以上之高處作業，勞工有墜落之虞者，應使勞工確實使用安全帶、安全帽及其他必要之防護具。…。(職業安全衛生設施規則第 281 條第 1 項暨職業安全衛生法第 6 條第 1 項)
- 3、雇主對新僱勞工或在職勞工於變更工作前，應使其接受適於各該工作必要之一般安全衛生教育訓練。(職業安全衛生教育訓練規則第 16 條第 1 項暨職業安全衛生法第 32 條第 1 項)

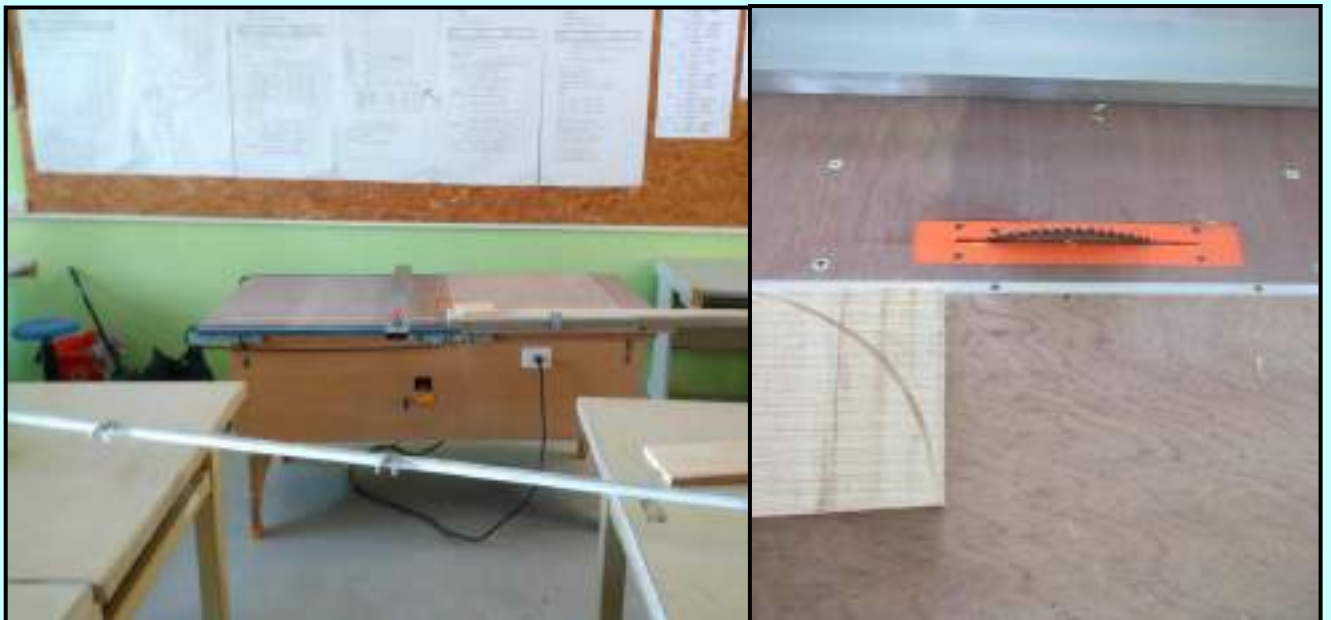
109 年 9 月 22 日 11 時 15 分許，○○學校教師廖○○於其所屬创客教室，使用木材加工用圓盤鋸從事板材切割作業，有導致切割危害之虞，未設置反撥預防裝置及鋸齒接觸預防裝置，致廖○○左手遭該圓盤鋸切傷，由救護車送醫院住院治療，並於 109 年 9 月 26 日出院返家休養。

所使用木材加工用圓盤鋸未設置反撥預防裝置及鋸齒接觸預防裝置

- 1、圓盤鋸應設置下列安全裝置：一、圓盤鋸之反撥預防裝置（以下簡稱反撥預防裝置）。但橫鋸用圓盤鋸或因反撥不致引起危害者，不在此限。二、圓盤鋸之鋸齒接觸預防裝置。但製材用圓盤鋸及設有自動輸送裝置者，不在此限。（機械設備器具安全標準第 60 條暨職業安全衛生法第 6 條第 1 項）
- 2、雇主對新僱勞工或在職勞工於變更工作前，應使其接受適於各該工作必要之一般安全衛生教育訓練。…。前二項教育訓練課程及時數，依附表十四之規定。…。（職業安全衛生教育訓練規則第 16 條第 1、3 項暨職業安全衛生法第 32 條第 1 項）
